# 陸前高田市立気仙小学校

## 復興の丘に町並みをつくる木造の小学校

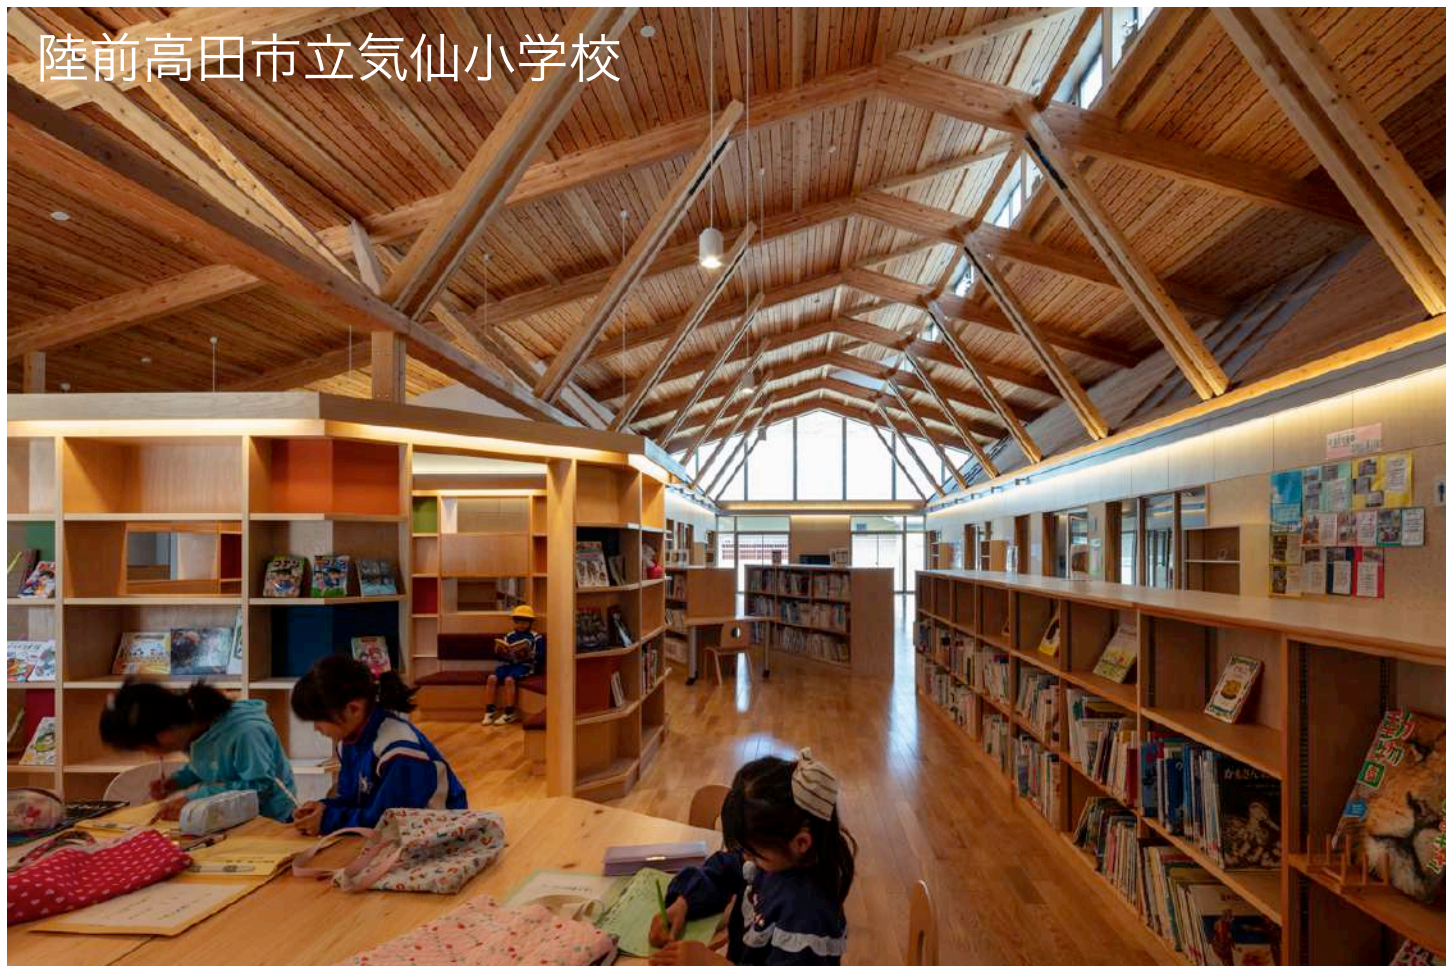
特別教室棟。大屋根に包まれたラーニングセンター。図書室・多目的スペースを中心に様々な教科が連携

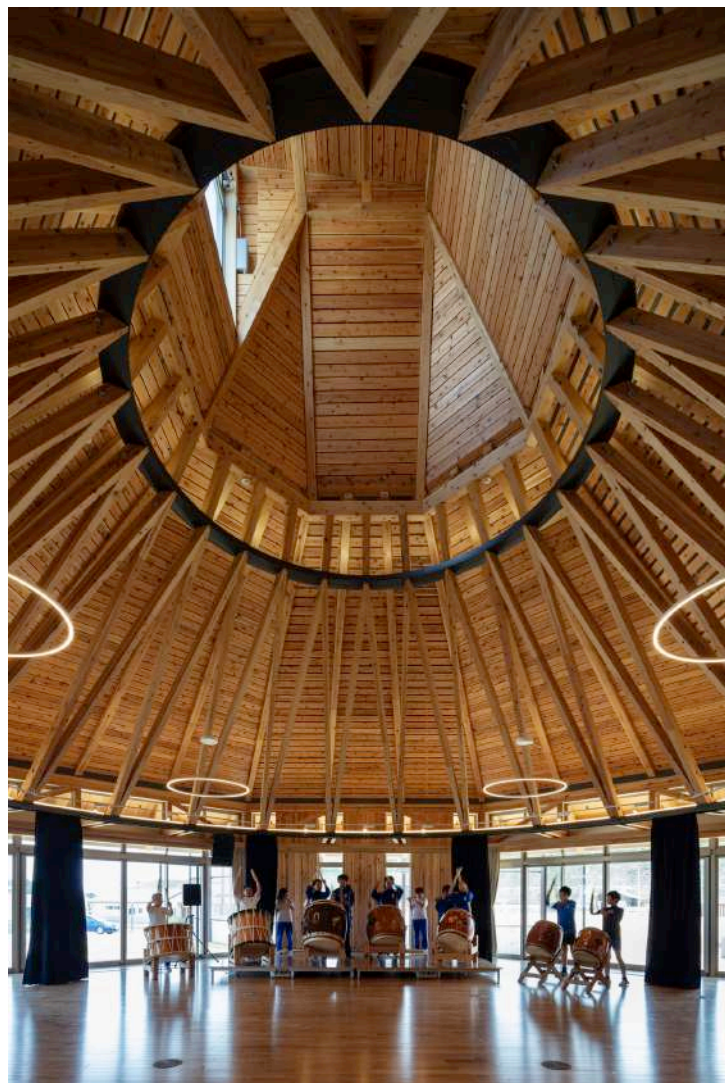
地域の方々との対話から生まれた「風のホール」。伝統構法「船外づくり」を継承

2011年の東日本大震災で校舎が全壊した気仙小学校は、被災後に校舎を共同で使用してきた旧長部小学校と2013年に統合し、2019年1月に本計画による新校舎に移転した。敷地は、復興事業により今泉地区に造成された高台の最も高い位置（海拔約49m）にあり、復興の進む市街地や陽光きらめく広田湾を望むことができる。津波によって歴史的町並みが根こそぎ流失してしまったこの地域において、新しい学校が伝統をつなぐものでありたいと考え、一塊の巨大な校舎ではなく、切妻屋根が集まる校舎によって、学校そのものが新しい町並みの始まりとなることを目指した。学校や地域の方々との対話を通して設けられた風のホールは、子どもたちが伝統的な太鼓や長唄を練習する場であり、地域のイベントにも活用されている。校舎に沿って東西の市道をつなぐアプローチは、地域住民の散歩道や憩いの場となり、誰もが自由に訪れる「町としての学校」を実現している。中庭を囲む校舎配置は、大階段や図書室、多目的スペース、地域開放される体育館、風のホールを常に一体的に感じられる包摂的な構成となっている。全体の構造は木造であり、集成材壁柱、JIS耐力壁、告示による木造耐火構造といった先進的な構法を採用しつつ、適材適所で鉄骨やコンクリートを用いるハイブリッド構造として、新たな木造校舎のフェーズを提示している。

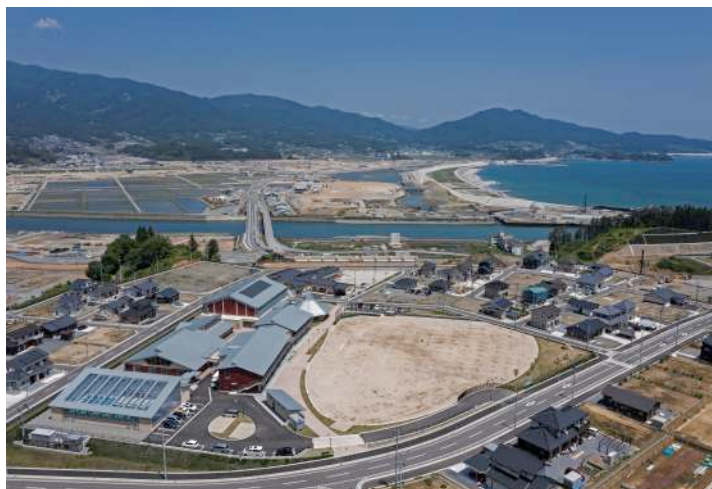
切妻が集まる校舎と新しい町並み。広田湾、市街地、箱根山を望む。(2018年12月)
